# HIDRODEMOLIÇÃO NA INDÚSTRIA EÓLICA: ESTUDO DE CASO EM UMA EMPRESA DA CONSTRUÇÃO CIVIL NO RIO GRANDE DO NORTE

Esse artigo tem por objetivo apresentar uma metodologia de reparação de estruturas de concreto utilizando o processo de hidrodemolição para remoção de material. É sabido e amplamente utilizados na indústria civil em função do tipo e porte da estrutura a demolir a utilização de ferramentas como talhadeiras, martelões e martelos pneumáticos e elétricos nos processos de limpeza, apicoamento ou remoção de produtos cimentícios como concreto, cimento e graute. O nosso trabalho vem apresentar uma ferramenta amplamente utilizada na indústria naval, e que adaptada a indústria eólica, se tornou muito eficaz para reparação de aduelas de concreto, auxiliando nos reparos e grauteamentos horizontais e verticais de torres eólicas de aço e concreto.

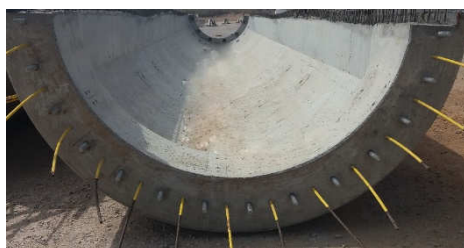
Figura 1 - Tirantes de uma aduela pré-moldada de concreto (Fonte: Dois A Tower System).

O caso descrito a seguir aconteceu em uma fábrica de torres eólicas de concreto situada no Rio Grande do Norte e teve o seu início na etapa de fechamento do molde, mas só foi evidenciado durante o processo de análise dimensional das peças pré-fabricadas que é realizado rotineiramente pela equipe do controle da qualidade. Seguindo o protocolo de medições realizados nas peças foram identificados desvios no alinhamento dos tirantes M36 (Figura 1) em aduelas concretadas que recebem o anel metálico.

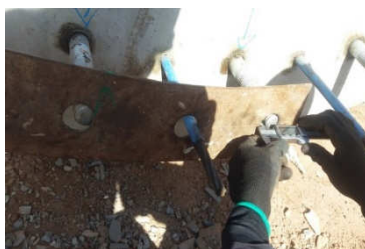
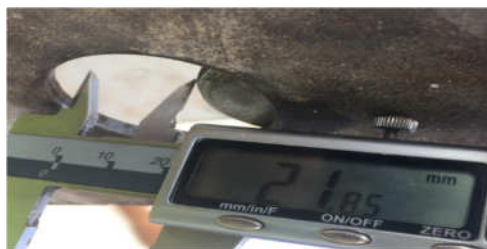
A avaliação mostrou que os tirantes distanciavam da sua posição de projeto acima do máximo permitido (Figuras 2 e 3) impossibilitando qualquer ajuste dos tirantes para a montagem, visto que a liberdade máxima de movimento dos tirantes M36 não ultrapassava 1,5mm do eixo por projeto. Tal fato impossibilitaria a futura instalação do anel metálico e conseqüentemente toda a montagem da nacelle, hub e pás quando o tubo T5 formado por aduelas já estivesse montado.

Figuras 2 e 3 – Medições dos desalinhamentos dos tirantes (Fonte: Dois A Tower System).

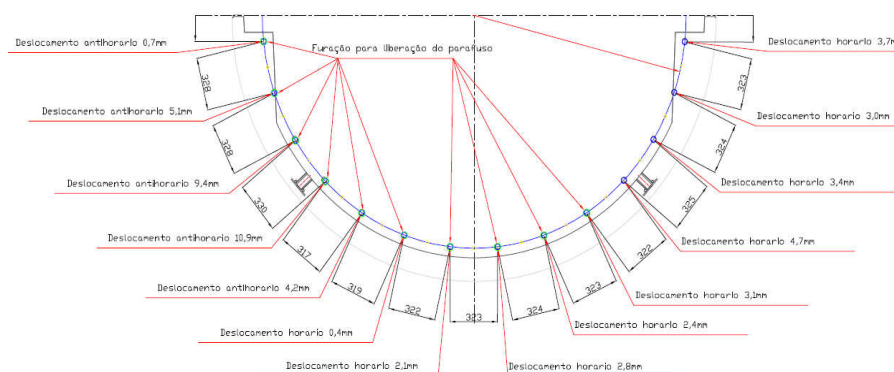
Figura 4 – Estudo do desalinhamento dos tirantes (Fonte: Dois A Tower System).

Diante da problemática apresentada, algumas possibilidades de reparo foram consideradas no intuito de minimizar o impacto econômico e de prazo provocado pela rejeição da aduela. A primeira possibilidade de reparo a ser considerada foi no sentido de refazer a furação no flange do anel metálico para que acomodasse o desalinhamento dos tirantes irregulares. Esse cenário considerava que nenhuma atividade seria necessária nos tirantes ou no concreto, mas traria toda a intervenção de ajuste para os anéis metálicos. Verificou-se, após análise técnica que esse método de reparação geraria esforços não previstos nos tirantes durante o tensionamento e operação do aerogerador. Mesmo que fosse tecnicamente possível, seria necessário o envio do adaptador metálico à um centro de usinagem de precisão para que fossem reabertos os furos passantes no flange de acordo com o desvio encontrado na aduela de concreto, inviabilizando a solução mais uma vez em virtude do prazo estendido desta operação. Além do fato de o produto (torre) apresentar diferenças entre projetos, o que, para o cliente e equipe de O&M representaria um problema. A Figura 4 ilustra o estudo realizado a respeito do desalinhamento de cada tirante em uma aduela concretada.

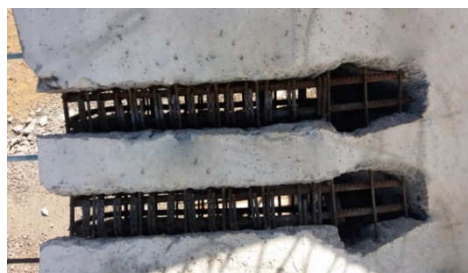
Figura 5 – Detalhe da ferragem íntegra após o corte do concreto (Fonte: Dois A Tower System).

Equipamentos de corte por fio ou disco diamantado também foram cogitados com relação a sua utilização mais nenhum dos dois conseguiria o alcance de demolição sem danificar a viga de ferragem no entorno do tirante (Figura 5) e ainda precisariam ser complementados por talhadeiras ou marteteles. Segundo premissas de projeto, estava desconsiderada a possibilidade de corte e danos nas ferragens, a mesma deveria permanecer íntegra e limpa depois da retirada do tirante e ser reutilizada.

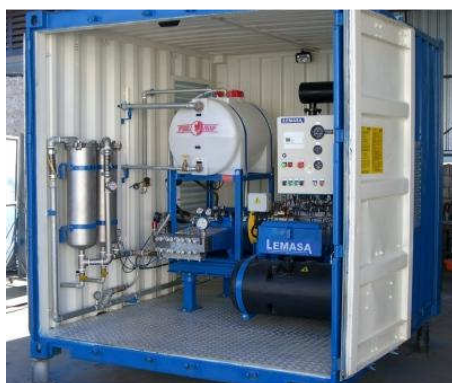
Figura 6 – Bomba de hidrojato UAP (Fonte: DTS Dois A Tower System).

Considerando que as opções anteriores estavam descartadas pois não atendiam os requisitos exigidos para a reparação da aduela além dos riscos de perda da peça, foi considerada então o corte com água com pressão ultraelevada, utilizando bomba de hidrojato de ultra alta pressão - UAP (Figura 6), mesmo sendo uma opção menos comum e com o custo de mobilização mais elevado. A favor

desse processo pesavam os benefícios de ser eficaz para remoção do concreto sem propagar trinca e causar danos a ferragem, como também seria possível “recortar” a parcela de concreto desejada sem comprometer a região onde se encontravam os outros tirantes íntegros, ou seja, minimizando o risco da perda da aduela pré-fabricada.

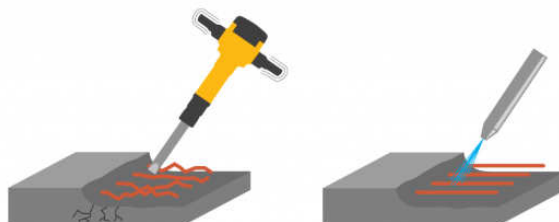
Figura 7 – Corte seletivo do concreto sem danos a ferragem (Fonte: CONJET AB, 2018 [4]).

O motivo pelo qual a água pressurizada não provoca fissuras ou trincas indesejadas está no método de ataque da água ao substrato, o choque da água com pressão e velocidades ultra elevadas ( $P \geq 2000\text{bar}$ ,  $V \geq 1800\text{km/h}$ ) consegue penetrar no concreto e separar a estrutura preenchendo as cavidades porosas removendo de dentro para fora, em outras palavras, tem o poder de remover seletivamente os agregados do concreto (Figura 7) sem que uma grande parcela de material seja deslocada evitando assim o aparecimento de fissuras.

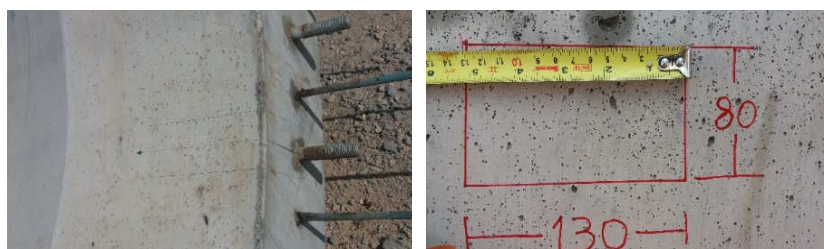
Figuras 9 e 10 – Identificação da área a ser hidrodemolidada (Fonte: Dois A Tower System).

O segundo passo é a identificação e marcação da área a ser hidrodemolidada (Figuras 9 e 10); Terceiro passo é a execução da hidrodemolição respeitando os limites preestabelecidos (Figuras 11 e 12); Quarto passo é o alinhamento e nivelamento da aduela para receber os tirantes substitutos (Figuras 13 e 14); Quinto passo é a instalação e posicionamento dos novos tirantes (Figura 15), respeitando os parâmetros de projeto; Sexto passo é conferir o alinhamento dos tirantes (Figura 16).

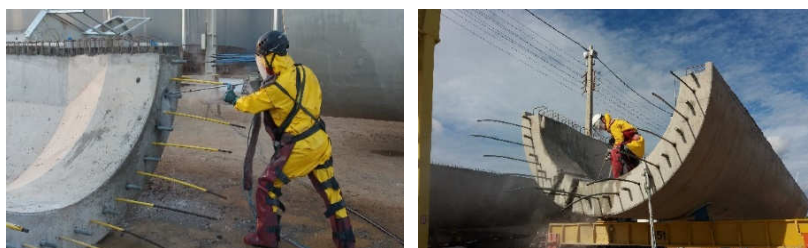
Figuras 11 e 12 – Execução da hidrodemolição (Fonte: Dois A Tower System).

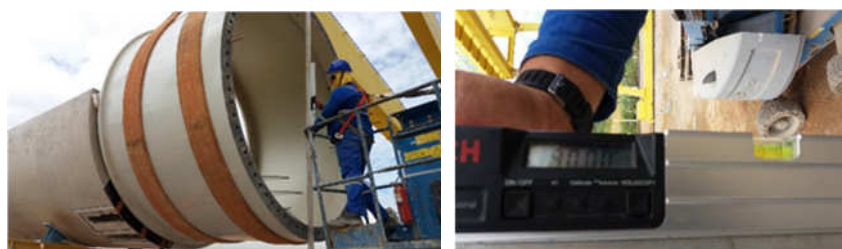
Figuras 13 e 14 – Checagem do nivelamento da aduela (Fonte: Dois A Tower System).

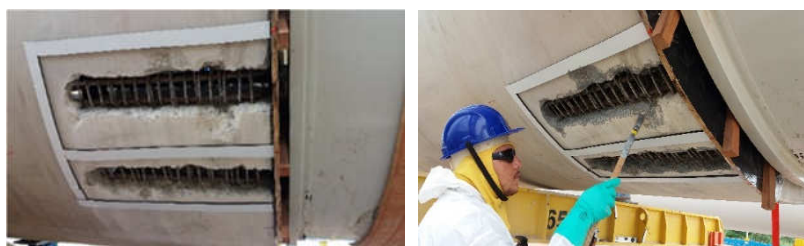
Figuras 17 e 18 – Detalhe fitas de vedação de dupla face à esquerda e aplicação de ponte de aderência à direita (Fonte: Dois A Tower System).

Sétimo passo inserir fitas de vedação dupla face (Figura 17); Oitavo passo consiste em aplicar ponte de aderência no interior da região hidrodemolidada (Figura 18); Nono passo é realizar o fechamento com formas de madeira ou metálicas (Figura 19); Décimo passo é aplicar o graute adequado (Figura 20).

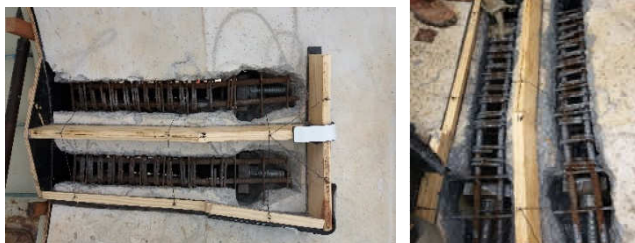
Figuras 19 e 20 – Detalhe instalação de formas à esquerda e aplicação do graute à direita (Fonte: Dois A Tower System).
